JUAYE-MONDAYE

*Calvados, canton Balleroy,
arrondissement Bayeux, 786 habitants
I.S.M.H. 1927*

Juaye-Mondaye (Calvados)
Église Saint-Vigor

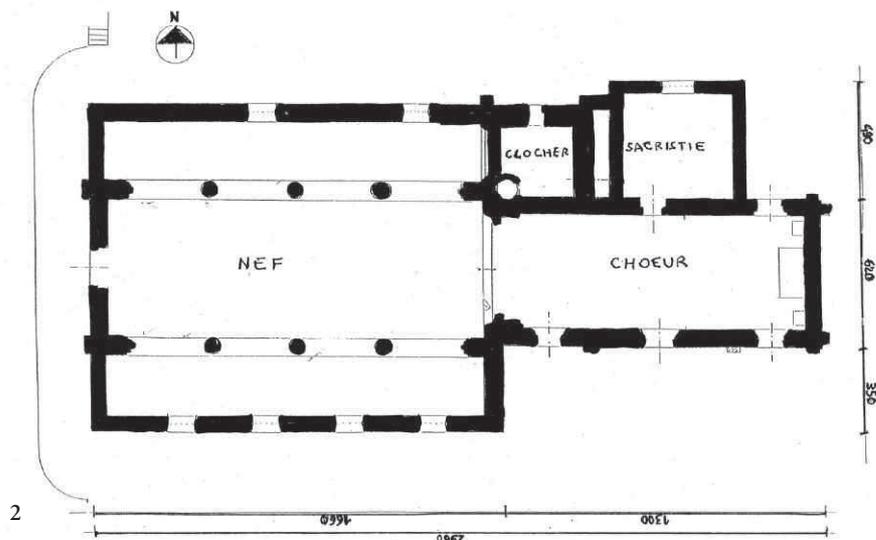
2

1. Vue aérienne de l'église
2. Plan
3. Vue sud de l'église (cl. D. Paillard)

Placée au bout de champs et en bordure d'un talus dominant la route, l'église de Juaye, longue de près de trente mètres, entourée d'un cimetière ancien, se compose d'une nef, avec deux bas-côtés, qu'un mur diaphragme à arc surbaissé moderne sépare du chœur à chevet plat ; une haute tour s'appuie sur le mur nord du chœur et sur le bas-côté nord.

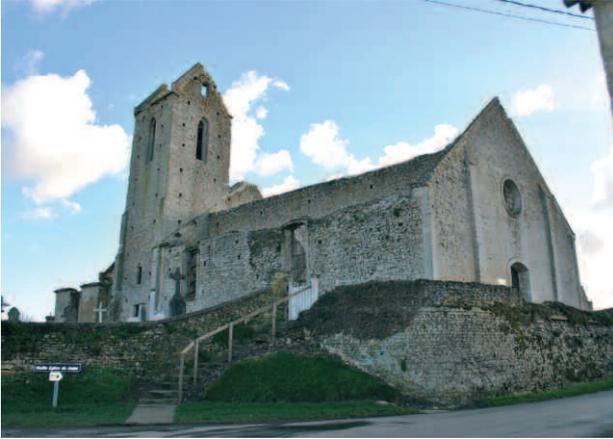
4

4. Façades nord et ouest (cl. D. Paillard)

La façade occidentale, large de 13,6 mètres, soutenue par des contreforts plats, est percée d'un *oculus* assez large ; les murs des bas-côtés sont modernes et d'une simplicité qu'on a expliquée par la parcimonie des abbés commendataires ; le mur sud est percé par quatre fenêtres, celui du nord par deux. Le mur du bas-côté nord, déjà abîmé par les bombardements de la Libération et mal réparé, se déverse et les grilles des fenêtres tendent à ouvrir le mur dans son épaisseur. À l'intérieur, les colonnes qui portent les arcades ogivales séparant la nef des bas-côtés ont été datées des XIII^e-XIV^e siècles.

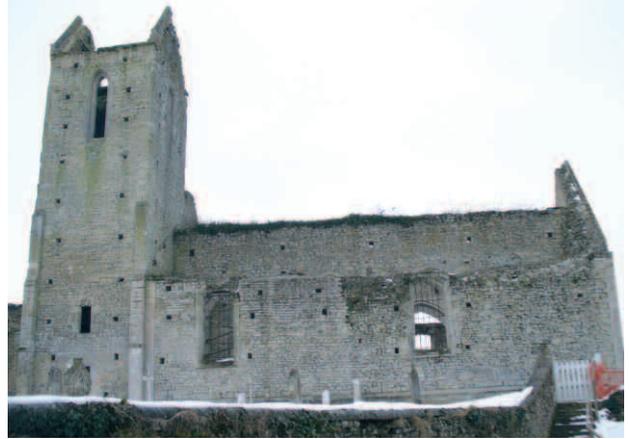
5

5. Façade nord du clocher et de la nef (cl. M. Chagnas)

La tour-clocher, terminée en bâtière, a été datée du XIII^e siècle. Elle donnait sur le chœur et sur le bas-côté nord par des arcs brisés qui ont été murés.

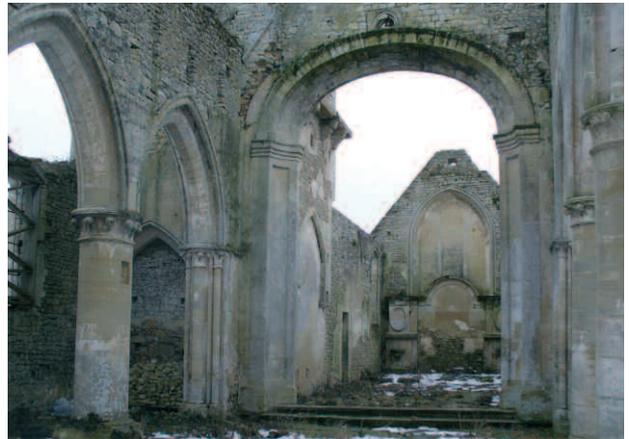
6

6. Vue intérieure vers le chœur (cl. M. Chagnas)

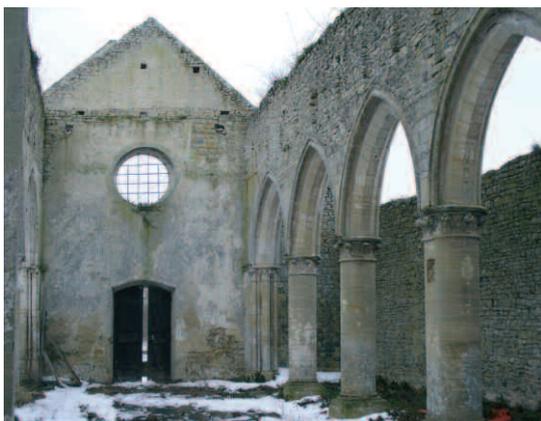
7

7. Revers de la façade occidentale

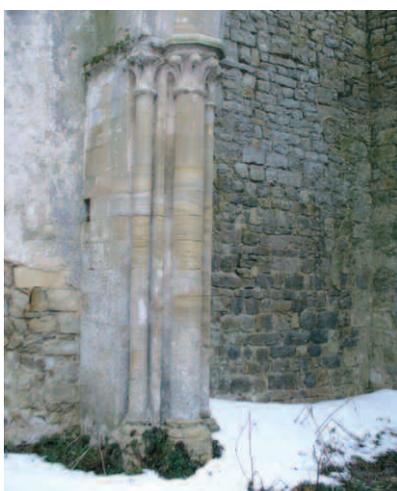
9

9. Pile nord-ouest de la nef

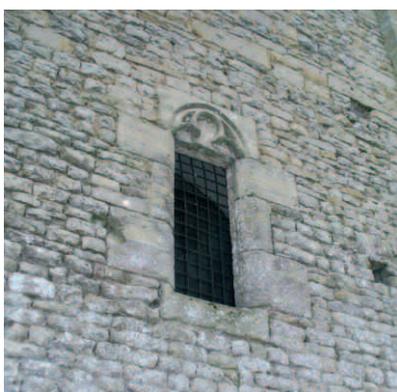
10

10. Baie nord dans le mur du clocher
